【別表1-1】

(1) 本管自走式テレビカメラ調査工 調査判定基準【鉄筋コンクリート管等(遠心力鉄筋コンクリート管含む)及び陶管】

【別表1-2】

(1) 本管自走式テレビカメラ調査工 調査判定基準【硬質塩化ビニル管】

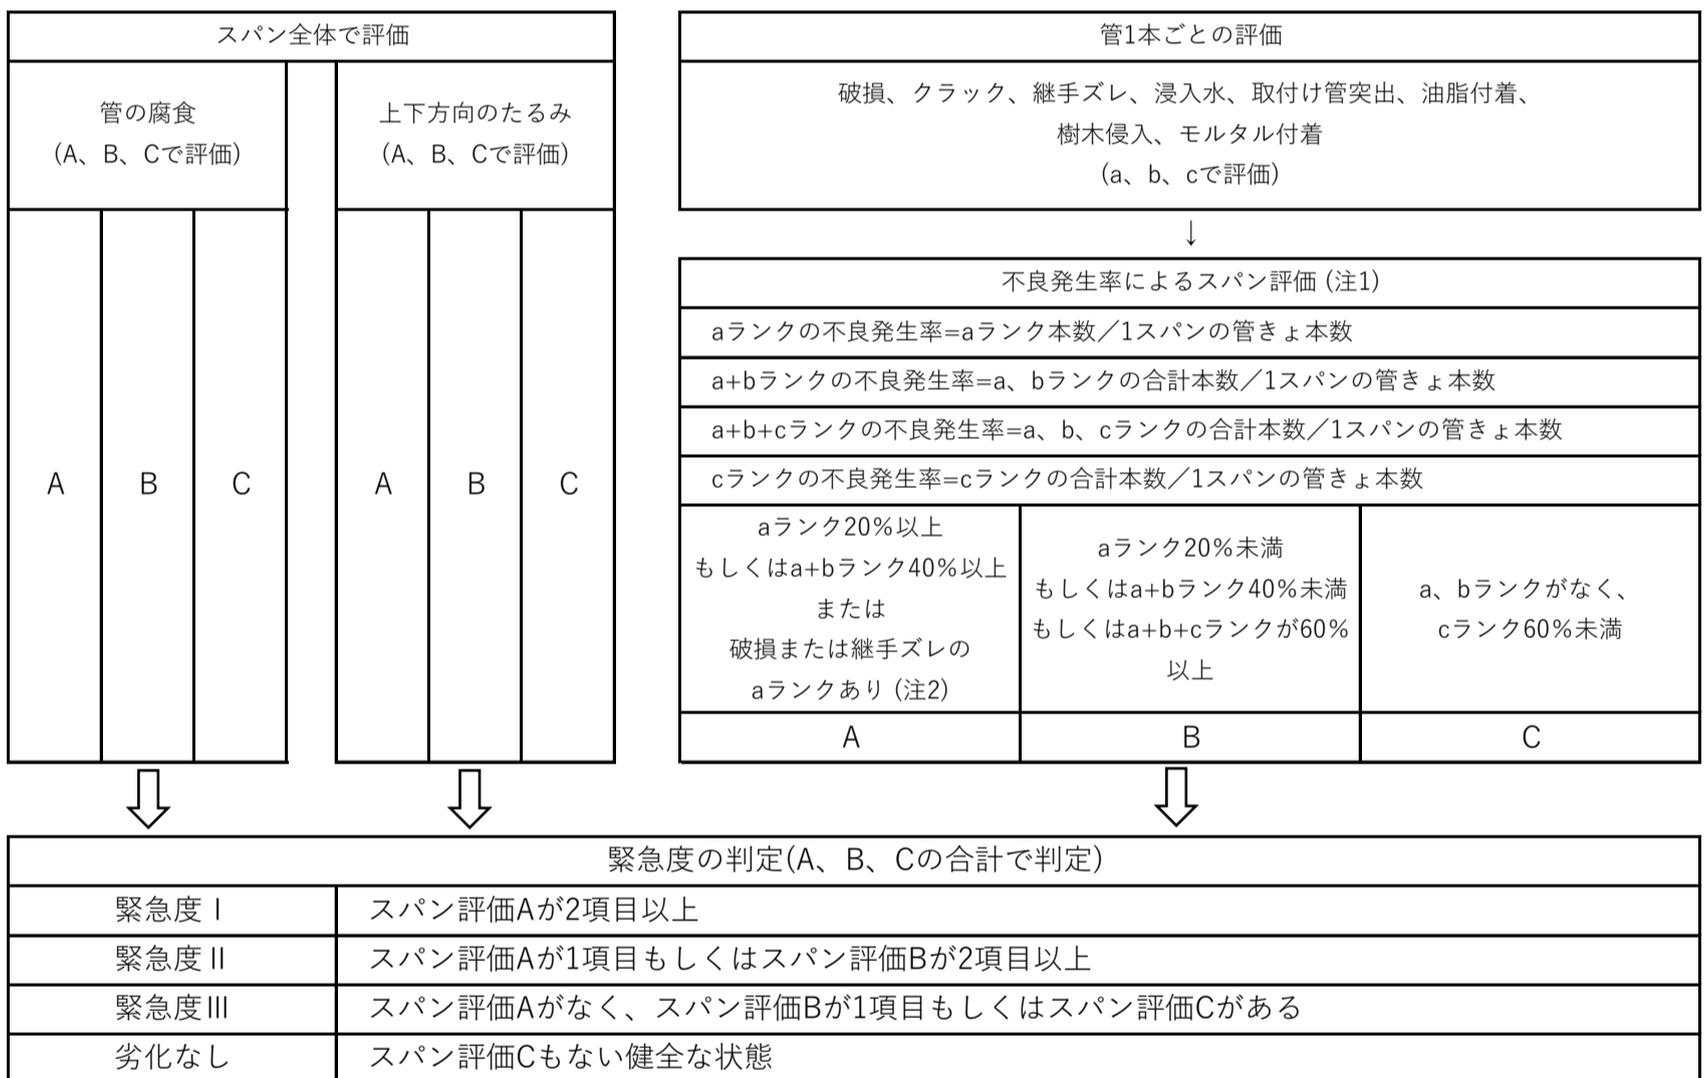
(3) 管きょ緊急度判定手順【鉄筋コンクリート管等(遠心力鉄筋コンクリート管含む)及び陶管】

(注1) 同一箇所でも複数の不良が発生している場合には、最上位の評価ランクのみをカウントする。

(例: 「管のクラックa」と「浸入水b」があった場合には、最上位の評価「管のクラックa」のみをカウントする。)

(注2) スパン全体の「破損」・「継手ズレ」のランクaが1箇所でもある場合、周辺地山の流入等による道路陥没等の社会的影響が想定されることから、不良発生率による判定とは別にスパン評価をランクAとする。

緊急度	区分	対応の基準	区分
I	重度	速やかに措置が必要な場合	3つの診断項目(管の腐食、上下方向のたるみ、不良発生率に基づくランク)におけるスパン全体のランクで、ランクAが2項目以上ある場合
II	中度	簡易な対応により必要な措置を5年未満まで延長できる。	3つの診断項目(管の腐食、上下方向のたるみ、不良発生率に基づくランク)におけるスパン全体のランクで、ランクAが1項目もしくはランクBが2項目以上ある場合
III	軽度	簡易な対応により必要な措置を5年以上に延長できる。	3つの診断項目(管の腐食、上下方向のたるみ、不良発生率に基づくランク)におけるスパン全体のランクで、ランクBが1項目もしくはランクCのみの場合
劣化なし	-	-	ランクCもない場合

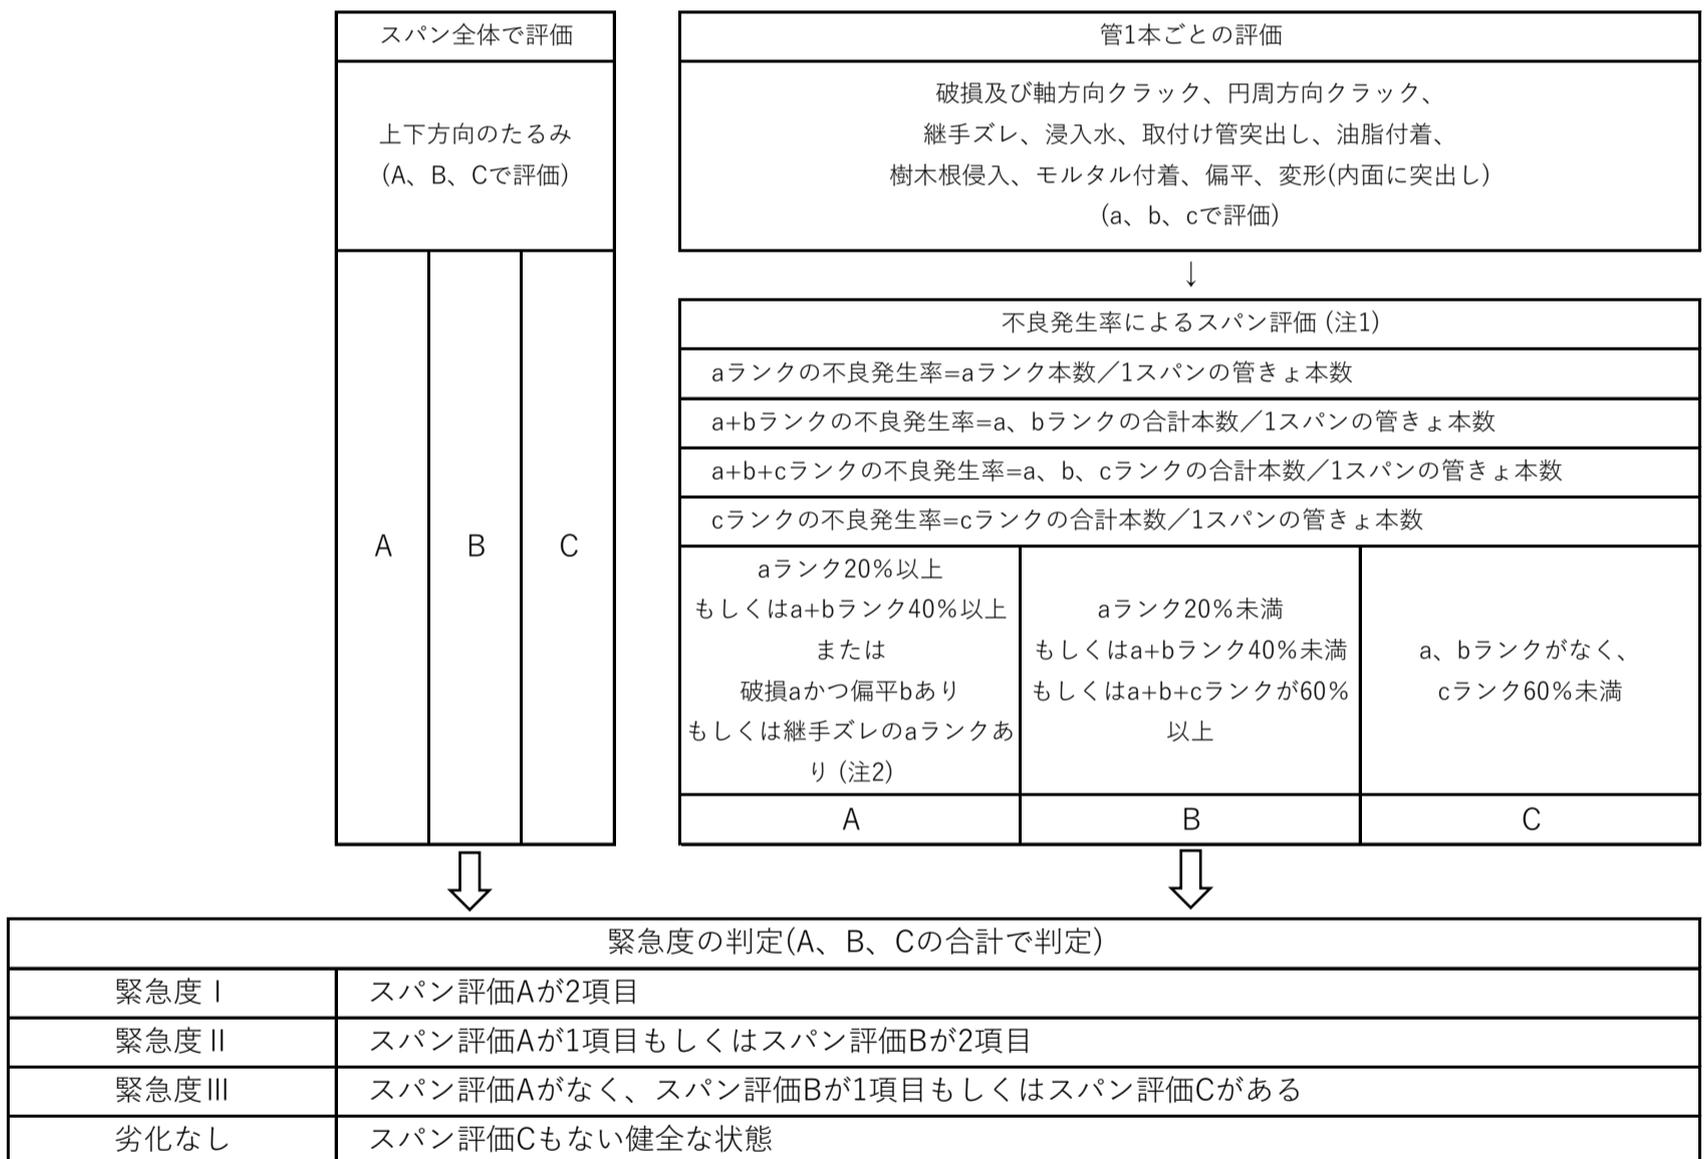
(3) 管きょ緊急度判定手順【硬質塩化ビニル管】

(注1) 同一箇所でも複数の不良が発生している場合には、最上位の評価ランクのみをカウントする。

(例: 「管のクラックa」と「浸入水b」があった場合には、最上位の評価「管のクラックa」のみをカウントする。)

(注2) ・破損aランクかつ偏平bランクが同時にあった場合、既にピークひずみに達していると判断し、スパン評価をランクAとする。

緊急度	区分	対応の基準	区分
I	重度	速やかに措置が必要な場合	2つの診断項目(上下方向のたるみ、不良発生率に基づくランク)におけるスパン全体のランクで、ランクAが2項目以上ある場合
II	中度	簡易な対応により必要な措置を5年未満まで延長できる。	2つの診断項目(上下方向のたるみ、不良発生率に基づくランク)におけるスパン全体のランクで、ランクAが1項目もしくはランクBが2項目以上ある場合
III	軽度	簡易な対応により必要な措置を5年以上に延長できる。	2つの診断項目(上下方向のたるみ、不良発生率に基づくランク)におけるスパン全体のランクで、ランクBが1項目もしくはランクCのみの場合
劣化なし	-	-	ランクCもない場合
